中頓別町内 通学路対策箇所図

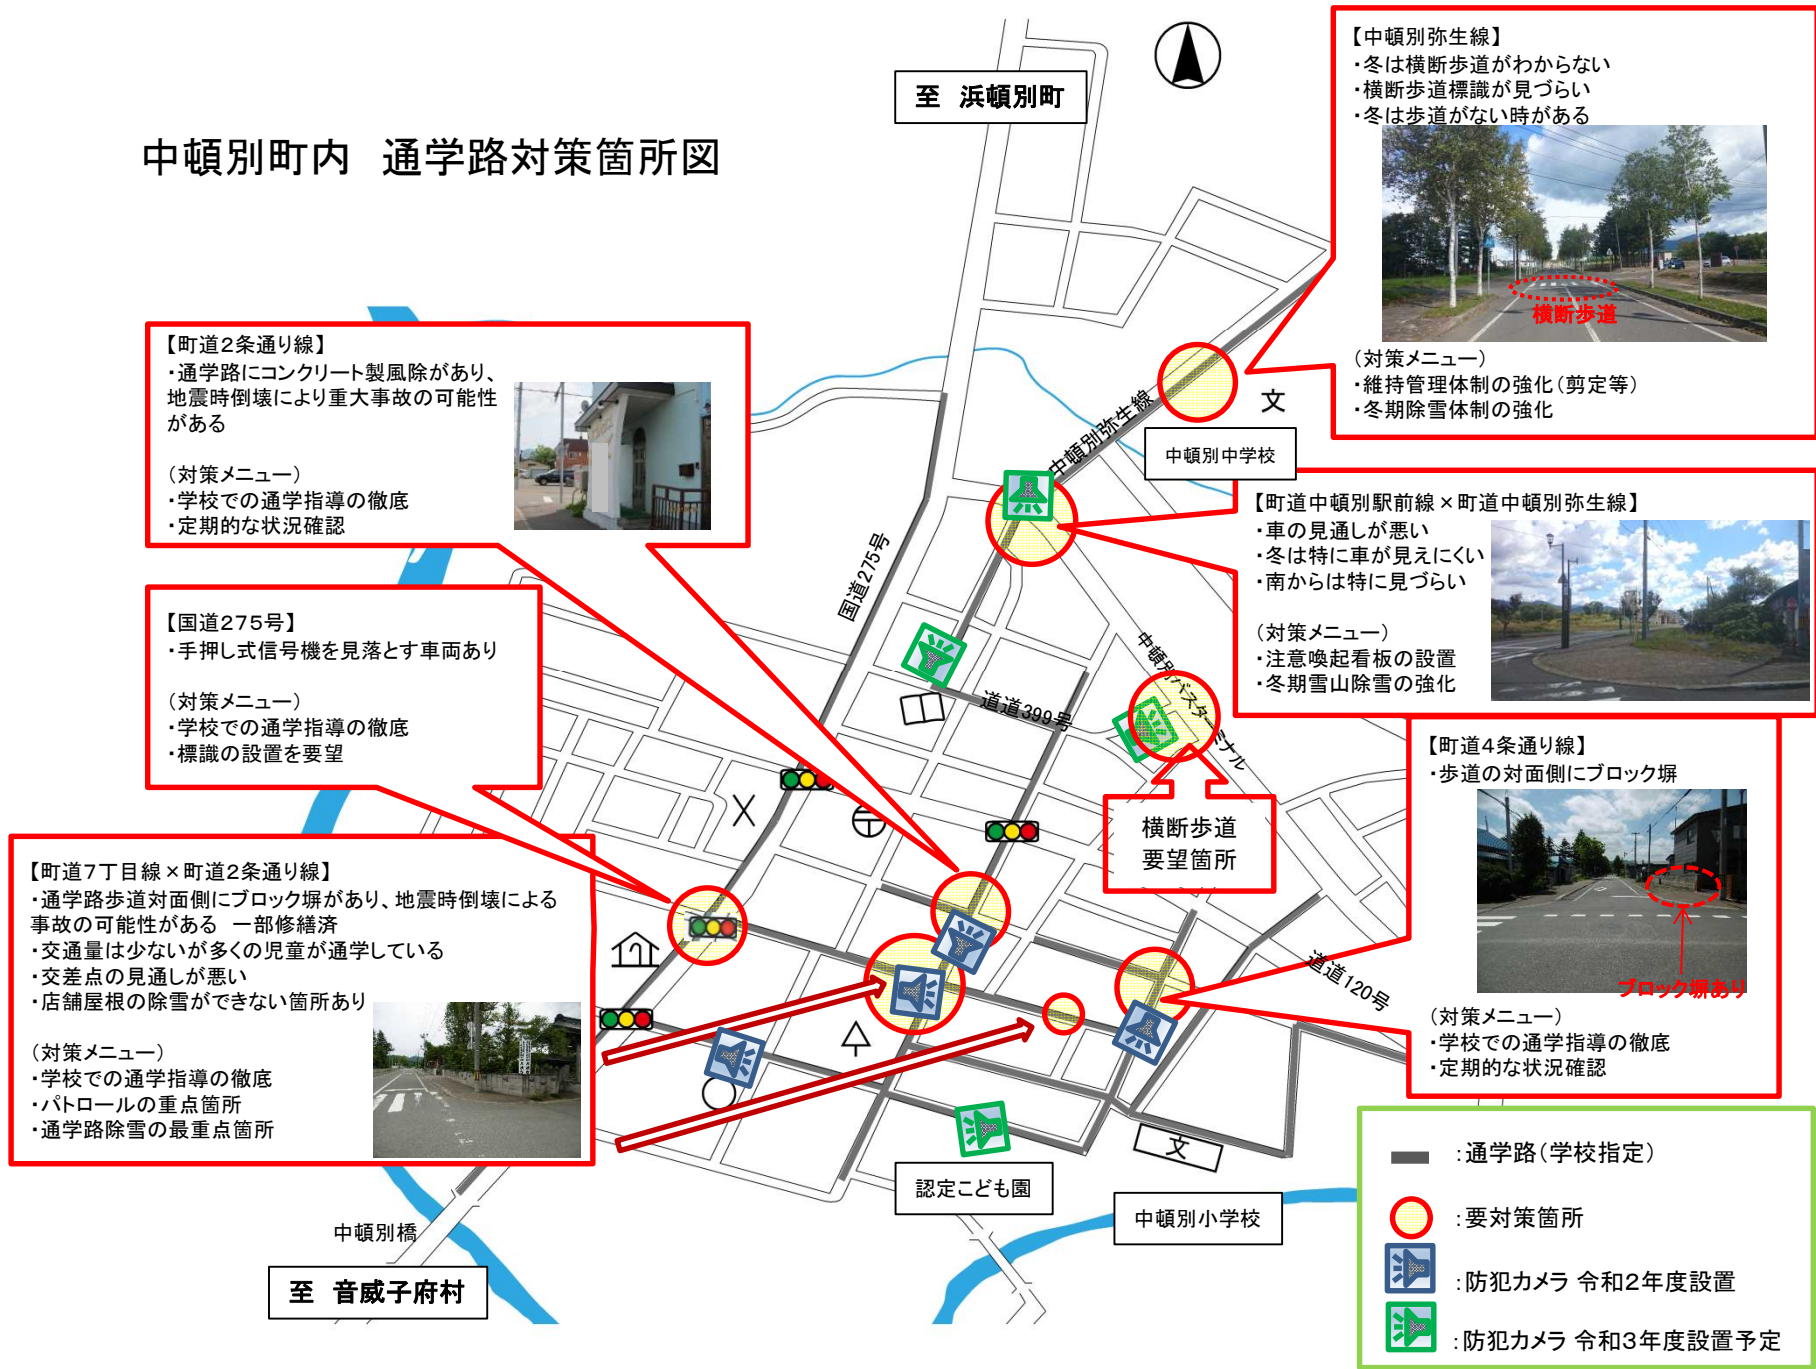
- ・冬は横断歩道がわからない
- ・横断歩道標識が見づらい
- ・冬は歩道がない時がある

- ・通学路にコンクリート製風除があり、地震時倒壊により重大事故の可能性

- ・車の見通しが悪い
- ・冬は特に車が見えにくい
- ・南からは特に見づらい

- ・手押し式信号機を見落とす車両あり

- ・歩道の対面側にブロック塀

- ・通学路歩道対面側にブロック塀があり、地震時倒壊による事故の可能性あり 一部修繕済
- ・交通量は少ないが多くの児童が通学している
- ・交差点の見通しが悪い
- ・店舗屋根の除雪ができない箇所あり

- ・維持管理体制の強化(剪定等)
- ・冬期除雪体制の強化

- ・学校での通学指導の徹底
- ・定期的な状況確認

- ・注意喚起看板の設置
- ・冬期雪山除雪の強化

- ・学校での通学指導の徹底
- ・標識の設置を要望

- ・学校での通学指導の徹底
- ・パトロールの重点箇所
- ・通学路除雪の重点箇所
