中頓別町浸水想定区域図

浸水想定区域図の見方

中頓別町市街図

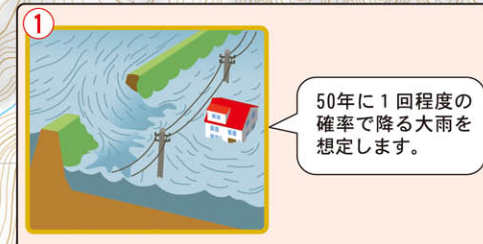
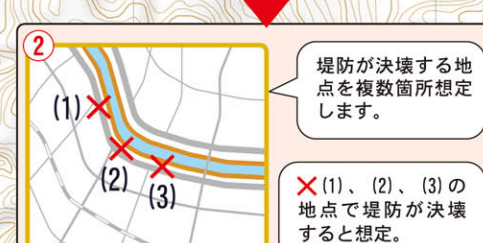
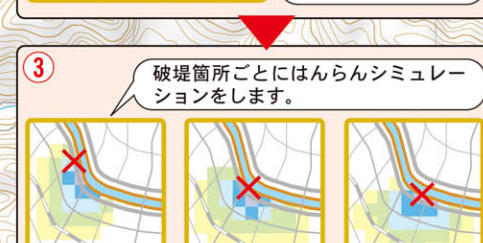
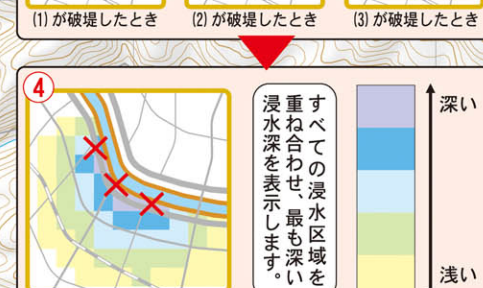
浸水想定区域図作成の流れ

想定した複数の破堤点の浸水区域を重ね合わせ、深い方の浸水深を表したもので、現実には全ての想定破堤点が同時に破堤するわけではありません。

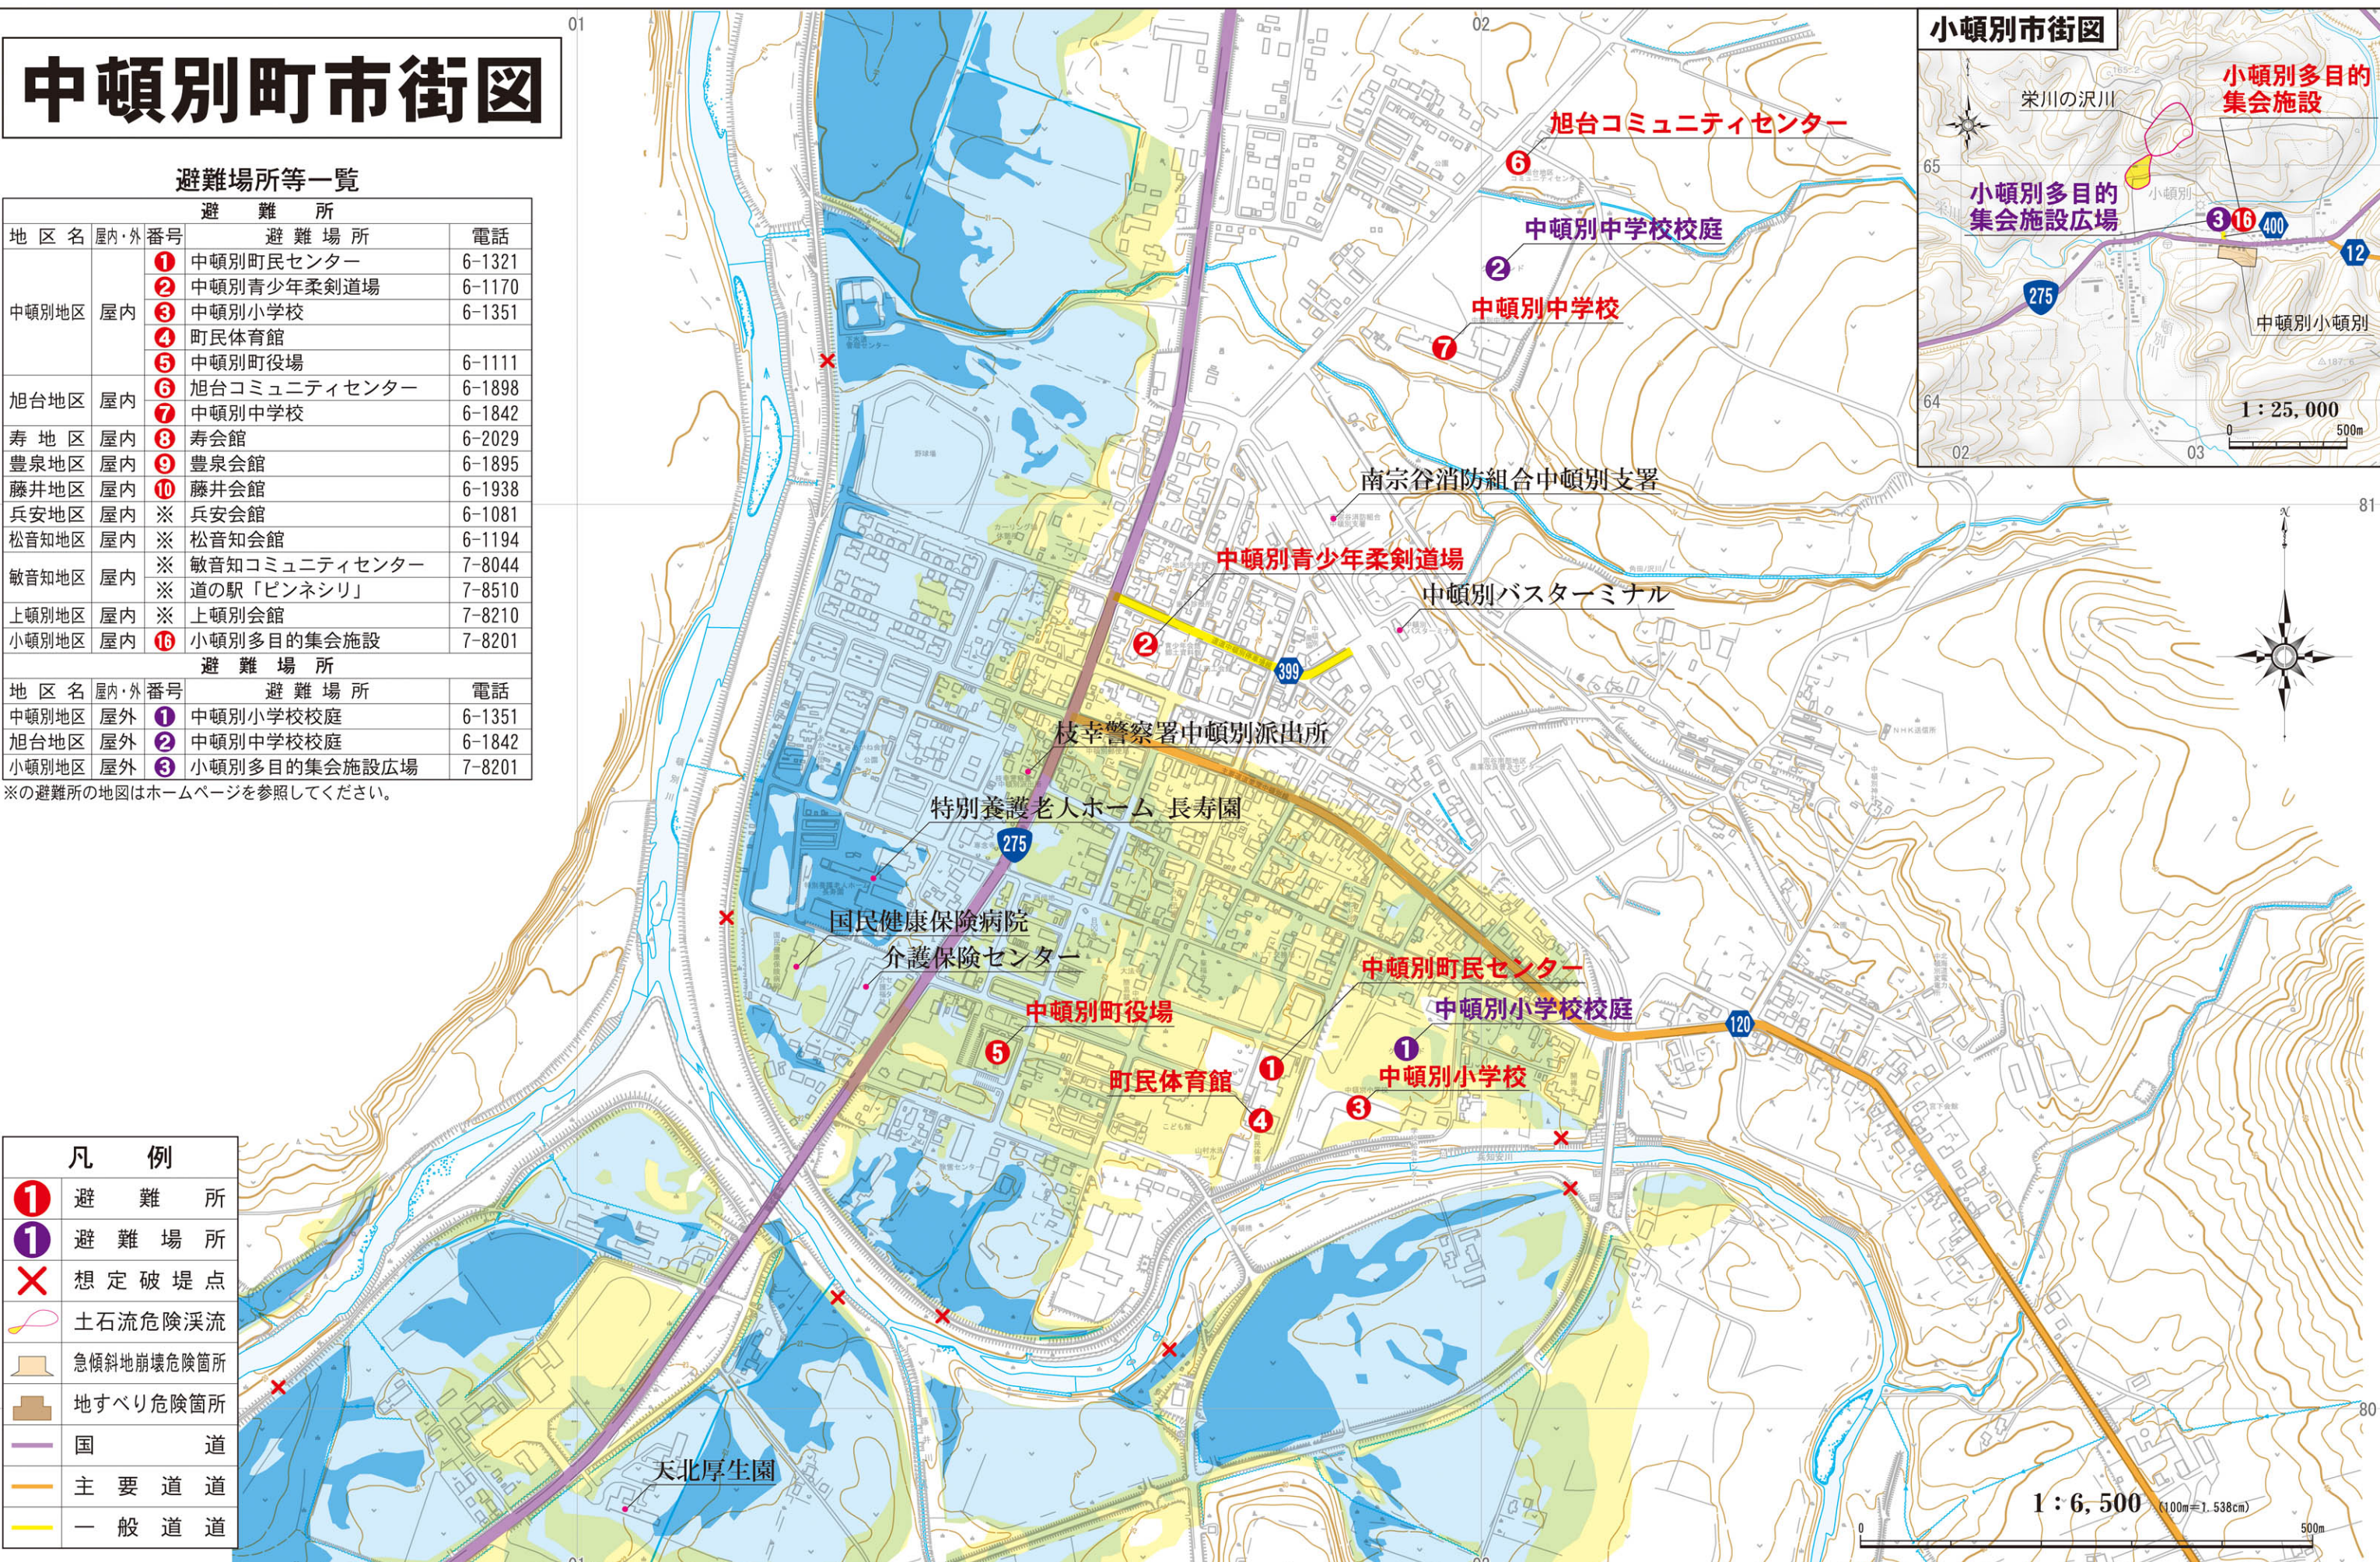
浸水想定区域図とは、大雨によって河川等が増水し、水があふれた場合に想定される浸水範囲と浸水の深さを示した図です。

これにより、このマップの浸水区域内にある避難所が必ず浸水するとは限らないため、町内の全ての避難所を記載しています。
