なかとんべ

No.758

中頓別浄水場について

〈浄水場の機能と設備更新〉

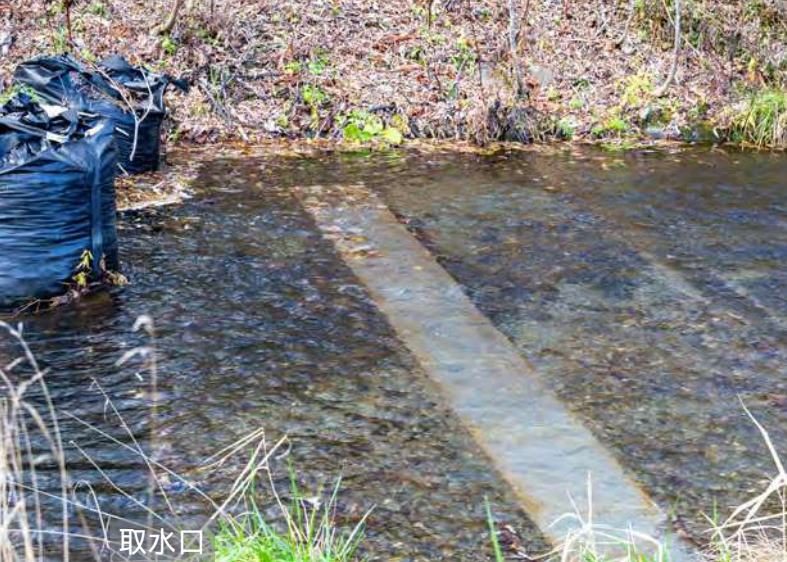
取水口

中頓別浄水場には、平賀内川に取水施設があり、原水として取水しています。その後、沈砂池という流水中の土砂などを沈殿させ、取り除くための池を通り、浄水場へと水が送られていきます。中頓別浄水場では、「急速ろ過方式」で浄水処理を行っています。「急速ろ過方式」とは、水中の小さな濁りや細菌類などを薬品で凝集沈殿（濁りを集めて沈める。フロックと呼ばれます。）させ、その上澄みを速い速度で、ろ過池の砂層に通し、水をきれいにする方法です。比較的濁りの多い河川水の処理に適しており、現在、最も広く用いられています。その後、安全に飲めるようにするためには、病原性微生物の殺菌が欠かせません。このため、消毒の役割を担う塩素を注入し、各家庭へ配水しています。中頓別町市街地では、浄

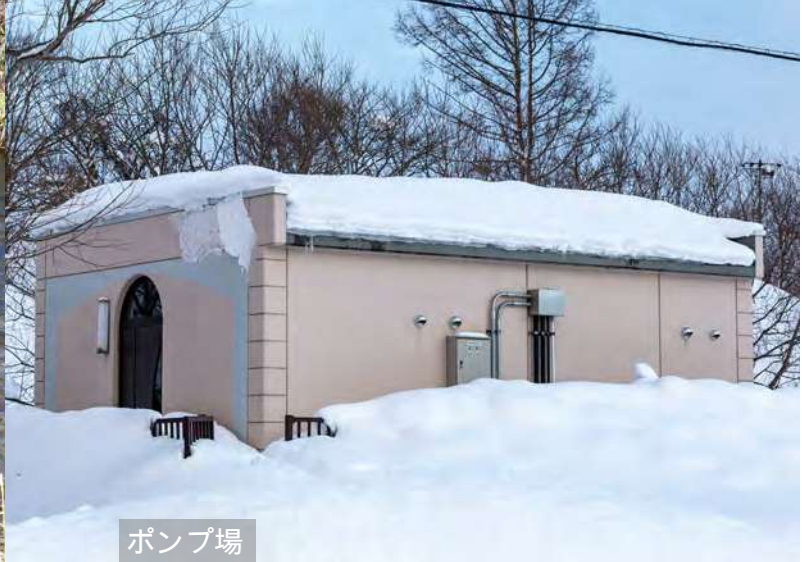
ポンプ場

水場から直接、各家庭へと配水されていますが、松音知地区や敏音知地区、兵安地区はポンプ室と配水池があり、一定の水位以下となるとポンプが稼働し、水がくみ上げられる仕組みとなっております。配水池と呼ばれる施設で、需要量に応じて、流出制御を行っています。なお、旭台の一部の地区や弥生地区、秋田地区については、配水池は無く、増圧ポンプで配水を行っています。ポンプ場は、松音知地区や敏音知地区、豊泉地区、兵安地区、旭台地区、秋田地区にそれぞれあります。(P4中頓別町給水区域図を参照。)

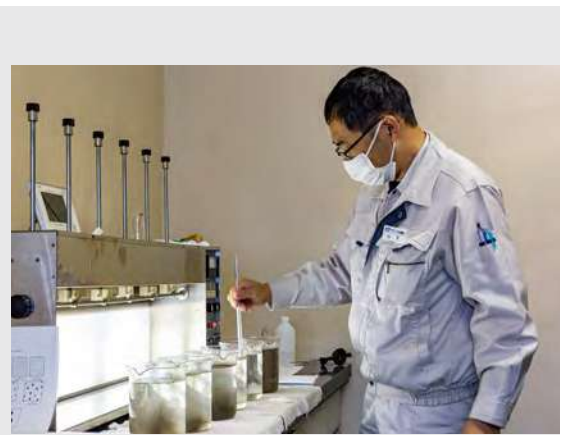
フロックとは、原水に薬品が混ぜ合わせられ、水中の細かなチリやゴミがかたまり状となったものです。浄水場では、フロック形成池と呼ばれる浄水過程があり、中に大きな攪拌機が設置されています。ゆっくりと回転し続けることにより、水中のゴミ同士がぶつかり合い、大きなフロックが形成されます。

この大きなフロックが沈殿することで、細かな濁りを除去できます。毎週、薬品の濃度を調整することで、安心して安全な水道水を作っています。

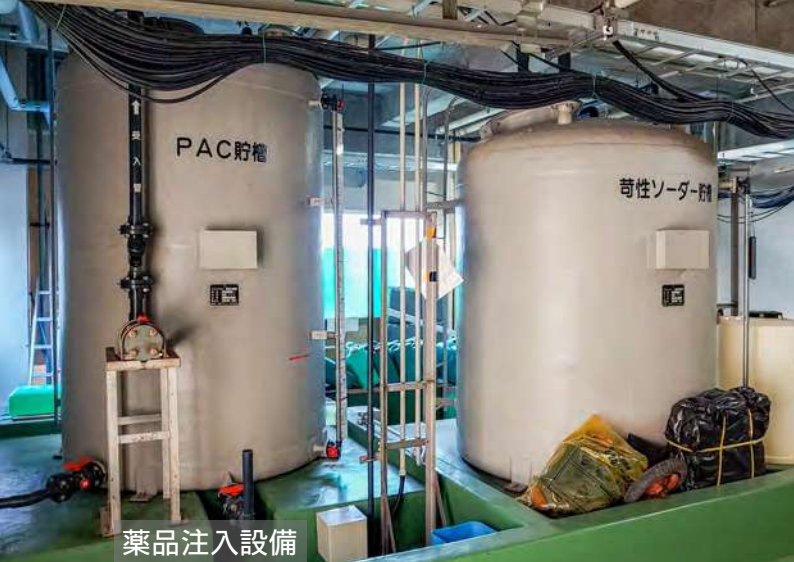
薬品注入設備

中頓別浄水場では、導水管や
基幹管路といった水道管や機械・
電気計装設備の更新を行って
います。水道管については、取水
施設から食彩工房もうもう付近
の掬水橋までのおよそ11 kmの
水道管布設替え工事を予定して
います。令和6年度から令和12年
度までに更新がされる予定です。
また、機械設備、電気設備では、
令和4年度に自家発電装置や電
気計装設備、薬品注入設備など
の更新を行います。その他にも、
浄水場内の細かな、設備を令和
5年度までに更新を行う予定と
なつています。
